## **AVALIAÇÃO DA QUALIDADE DA ÁGUA DE POÇOS RASOS DO MUNICÍPIO DE SENADOR FIRMINO/MG**

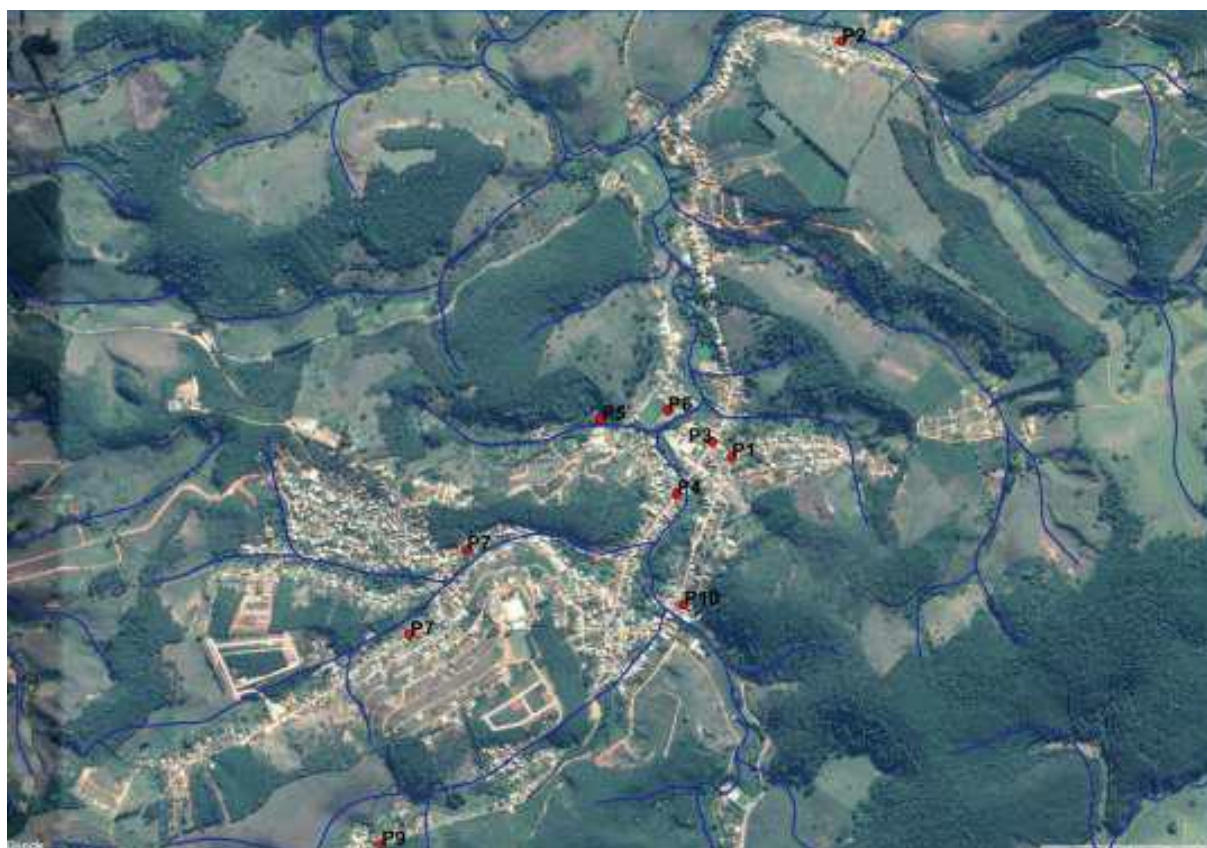
**Figura 1 - Localização da área de estudo.**

A geração do mapa apresentado no trabalho para análise foi feita a partir da imagem adquirida no Google Earth, georreferenciada no software QGIS, além disso, foram utilizados os pontos coletados em campo com o GPS, hidrografia, limites dos municípios e estados foram fornecidas no site Zoneamento Ecológico Econômico (ZEE).

Foram coletadas aleatoriamente amostras de água de poços artesianos rasos localizados na área urbana do território de Senador Firmino (Figura 1) para análise físico-químicas (pH, Cor e Turbidez) e microbiológicas (Coliformes Totais e Termotolerantes).
